Caritas-aiheisen paneelimaalauksen tutkimus ja konservointi

Metropolia Ammattikorkeakoulu
Konservaattori AMK
Konservoinnin koulutusohjelma
Opinnäytetyö
25.5.2012

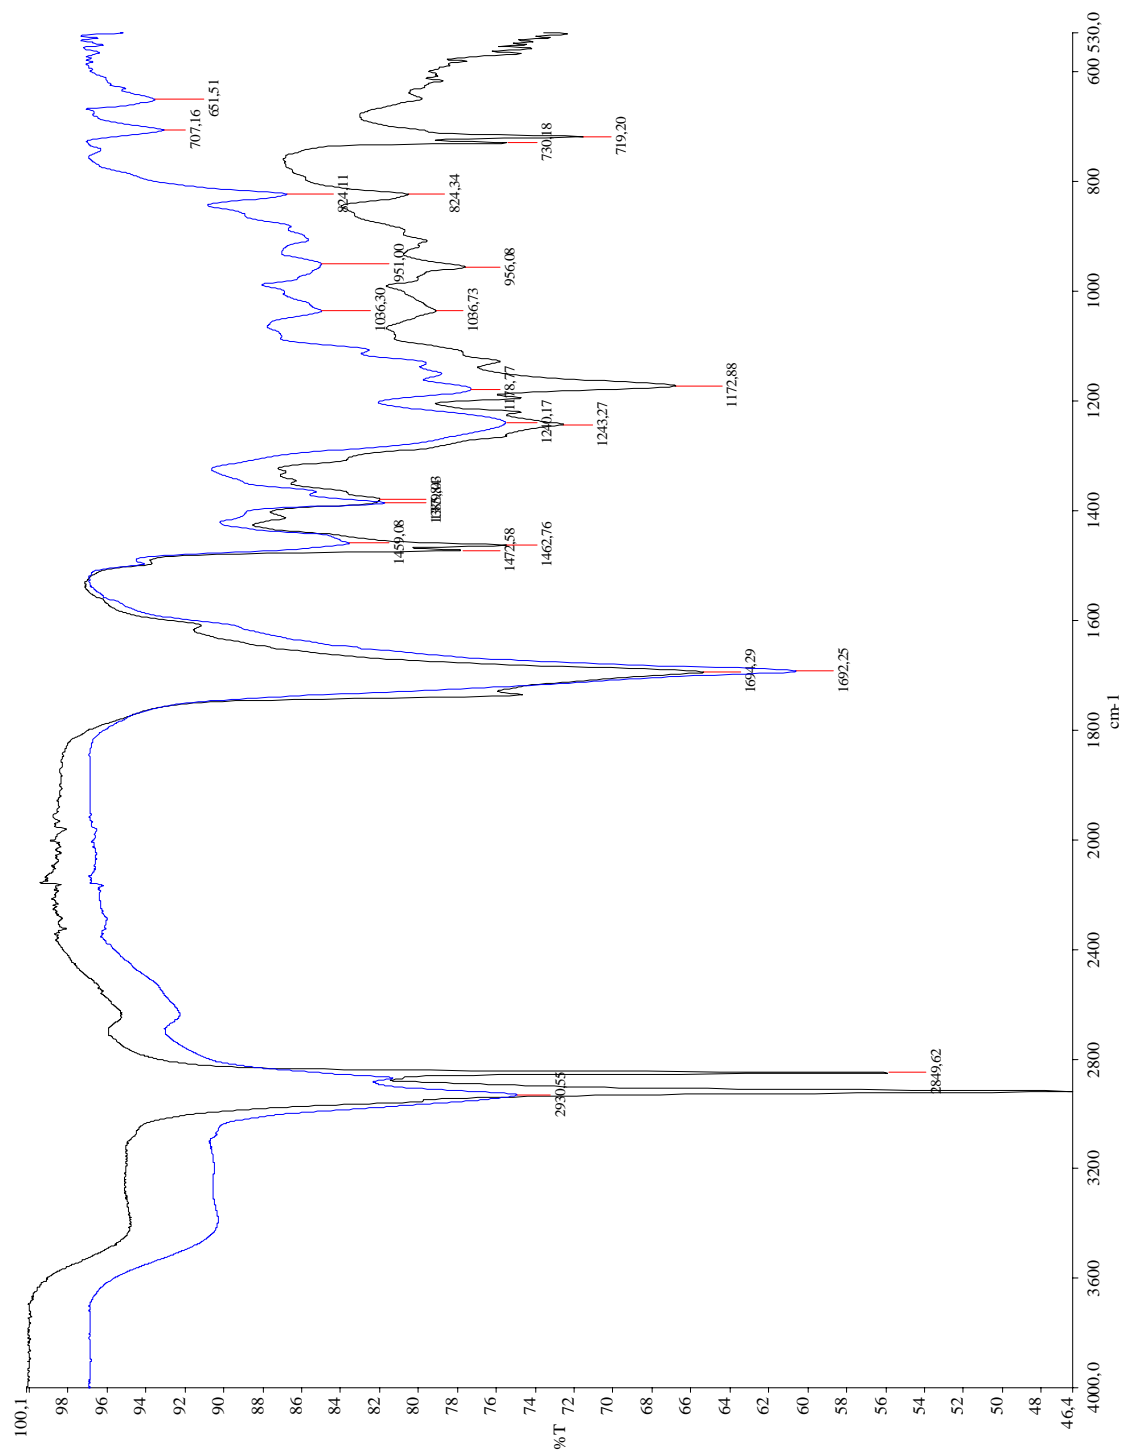
5b. Liitoksen alaosan täyttö, näyte F5

Musta viiva: liitoksen alaosan täytöstä otetusta näytteestä ajettu spektri
Sininen viiva: kolofonihartsin referenssispektri

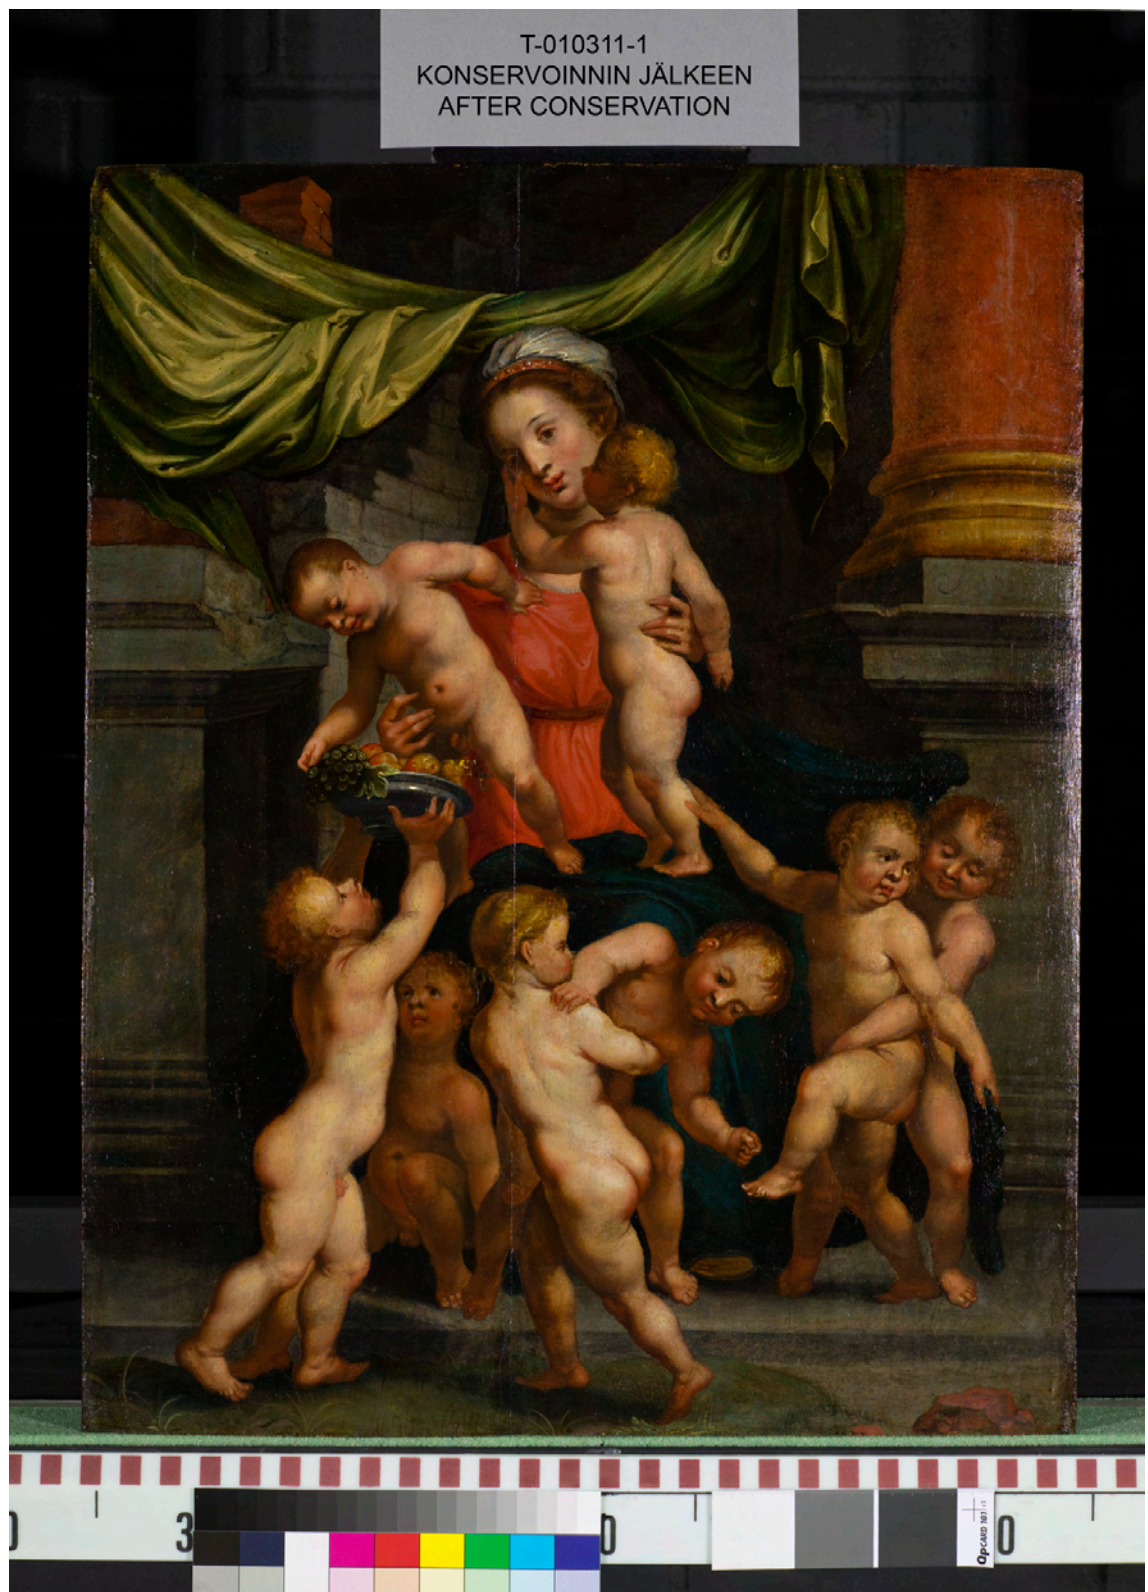
Konservoinnin jälkeen, edestä, symmetrinen päivänvalo

Käytännön konservoinnin lopputulos oli hyvä. Halkeamien liimauksen ja paneelista puuttuvan puualueen täyttäminen tekivät paneelista stabiilimman ja kestävämmän. Maalauksen epätasaisen lakkapinnan sekä huonosti tehtyjen ja usein vääränväristen vanhojen restaurointimaalausten poistaminen kohensivat jo osaltaan maalauksen ulkoasua. Vanhojen restaurointimaalausten poistaminen aiheutti sekä iloisia, että vähemmän iloisia yllätyksiä. Toisaalta niiden alta paljastui monin paikoin aivan ehjää maalipintaa, mutta toisaalta myös alun perin ajateltua pahempia vaurioita, esimerkiksi alueilla, joissa kuvapintaa oli hiottu liitoksen saamiseksi tasaiseksi. Näiden pahempien vaurioiden vuoksi uudet restaurointimaalaukset veivätkin suunniteltua enemmän aikaa. Restaurointimaalaukset osoittautuivat myös osin odotettua hankalammiksi. Olen kuitenkin restaurointimaalausten lopputulokseen tyytyväinen ja niiden myötä maalauksen visuaalinen kokonaisvaikutelma parantui ja yhtenäistyi.
